西日本旅客鉄道株式会社福知山線列車脱線事故  
に係る鉄道事故調査について（経過報告）

平成17年9月6日  
航空・鉄道事故調査委員会

1.1 鉄道事故の概要

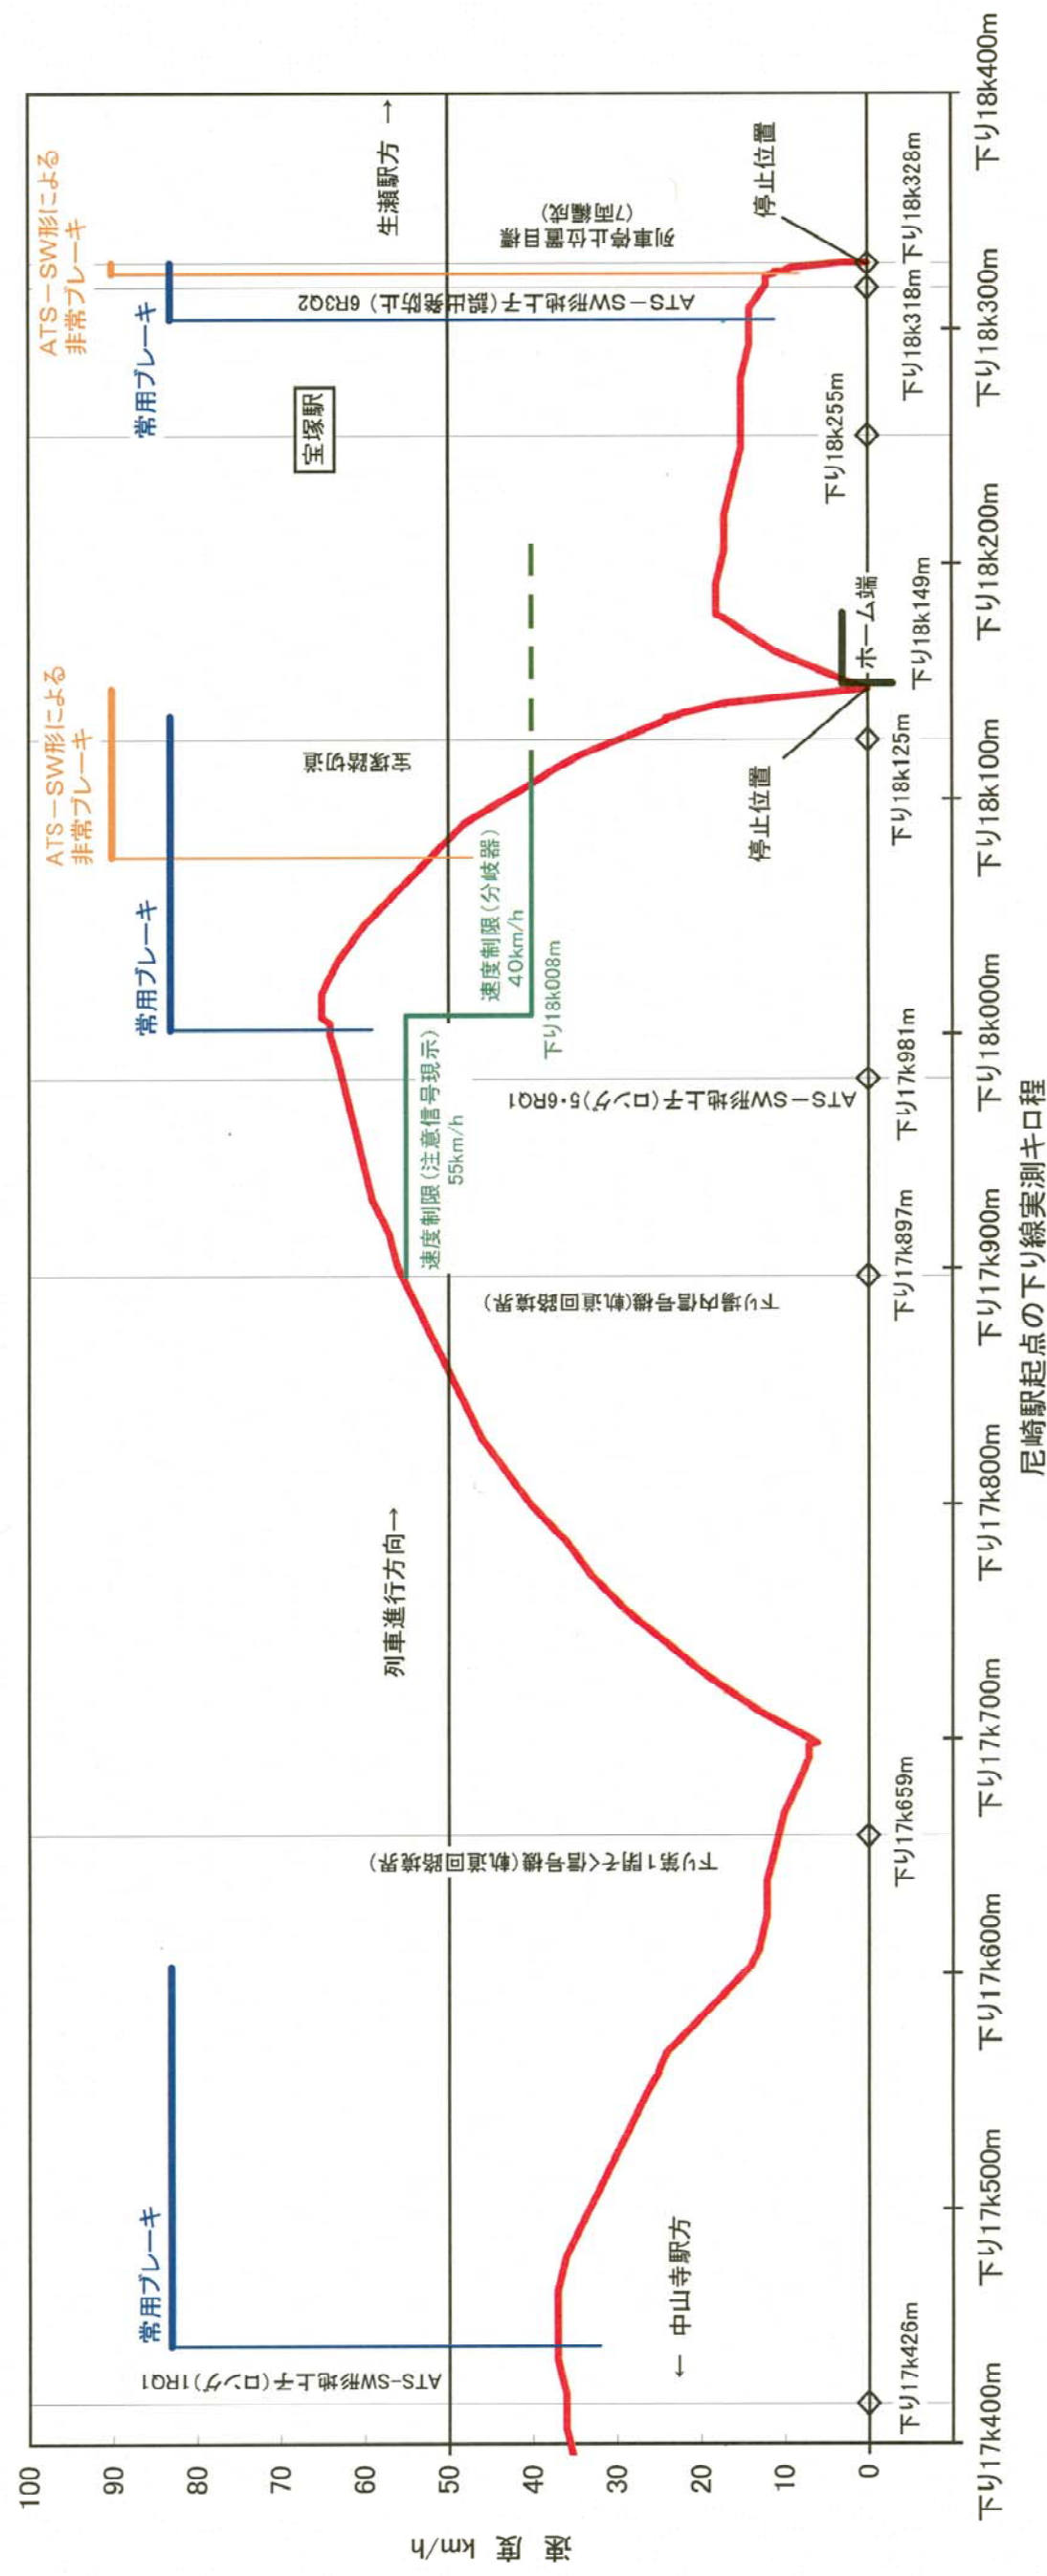
付図9－2 A T S－P形車上装置記録部に残されていた記録の概要（概略試算）  
（回送列車の宝塚駅到着時の運転状況）

さらに、回送列車の宝塚駅到着時にA T S-SW形による非常ブレーキが2回作動したことを示すグラフとなっている。

具体的には、回送列車が同駅の下り出発信号機のA T S-SW形地上子（ロング）<sup>7</sup>5・6RQ1を通過し、常用ブレーキが作動した後、分岐器に係る制限速度40km/hの区間に60km/h以上の速度で進入した後に、1回目のA T S-SW形による非常ブレーキが作動し、回送列車が2番線のプラットフォーム尼崎駅方端付近で一旦停止したことを示すグラフとなっている。

また、その後回送列車が再び始動し、常用ブレーキが作動した後、下り出発信号機のATS-SW形地上子（誤出発防止）<sup>8</sup> 6 R 3 Q 2 を通過したところで、2 回目のATS-SW形による非常ブレーキが作動し、列車停止位置目標付近に停止したことを示すグラフとなっている。

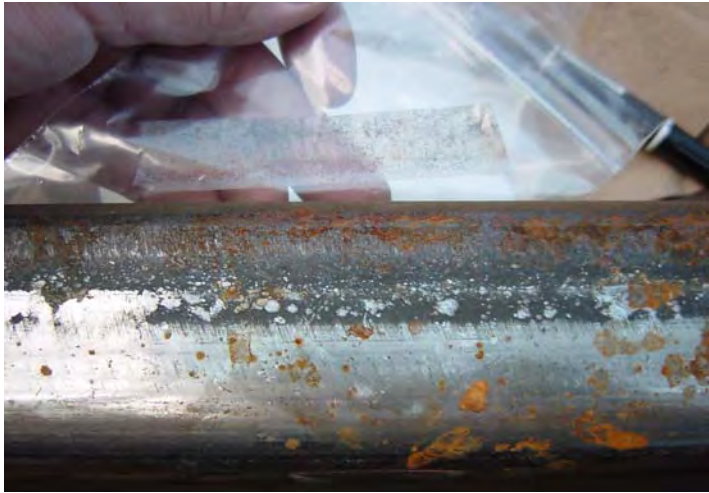
No.	試料名称	採取箇所	外観等	分析結果概要	推定材料	推定部材	採取状況
1	レール 白色粉	8 8 番と 8 9 番 まくら木間の上り 線左レール頭 頂面	白色粉	SiO <sub>2</sub> Fe <sub>2</sub> O <sub>3</sub> Al <sub>2</sub> O <sub>3</sub> Na <sub>2</sub> O K <sub>2</sub> O CaO 石英 長石 雲母 粘土鉱物	花崗岩	バラスト

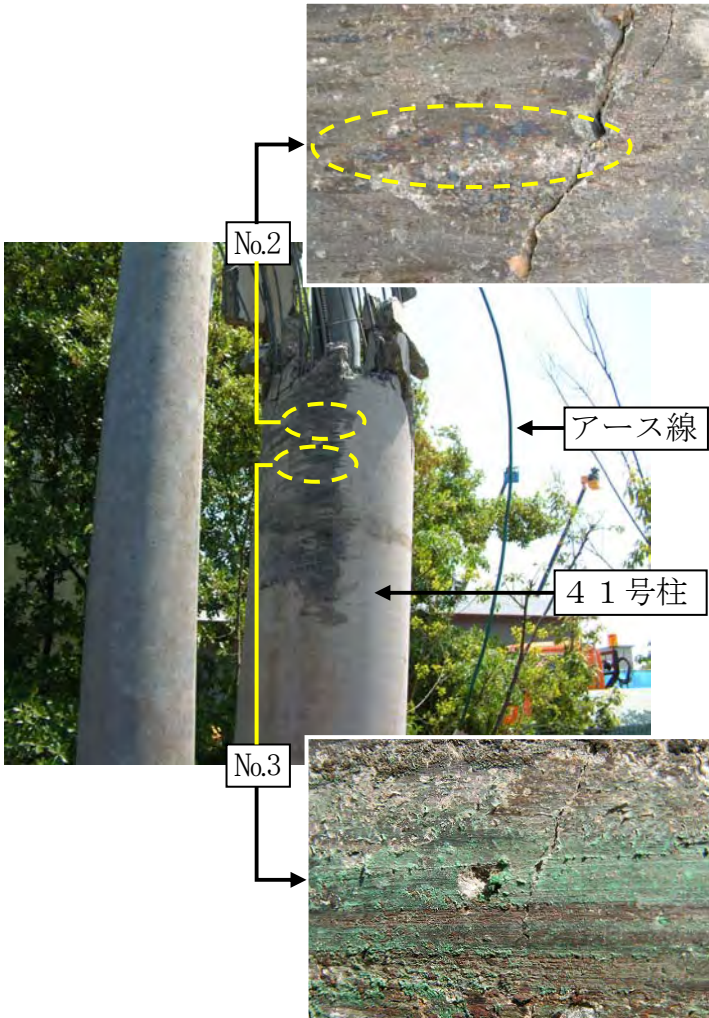
2	電柱 擦過痕	4 1 号柱（上り 1 k 8 1 4 m）	擦過付着 （金属光沢）	Fe Cr Si Ca Al Ni	ステンレス	車体

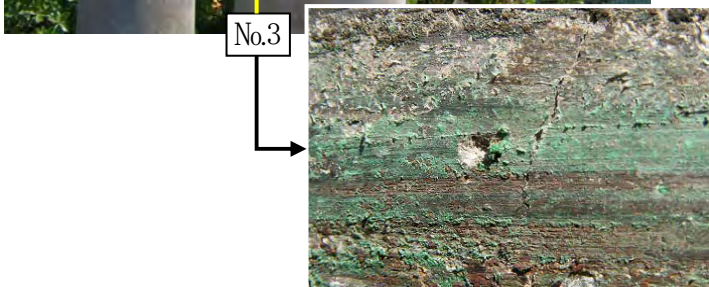
3	電柱 付着物	4 1 号柱（上り 1 k 8 1 4 m）	緑色の粘着性 付着物（粒子 状で採取）	4 1 号柱のアース線の被覆ビニルと同質のスペクトル	—	4 1 号柱 のアース線の被覆 ビニル

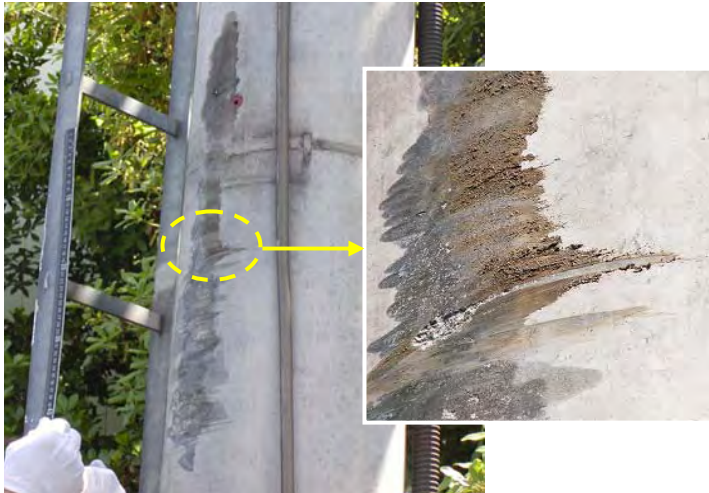
4	電柱 付着物	1 0 8 番まくら 木脇の電柱	褐色状の粘着 性付着物	車両屋根布と同質のスペクトル	—	車両屋根 布

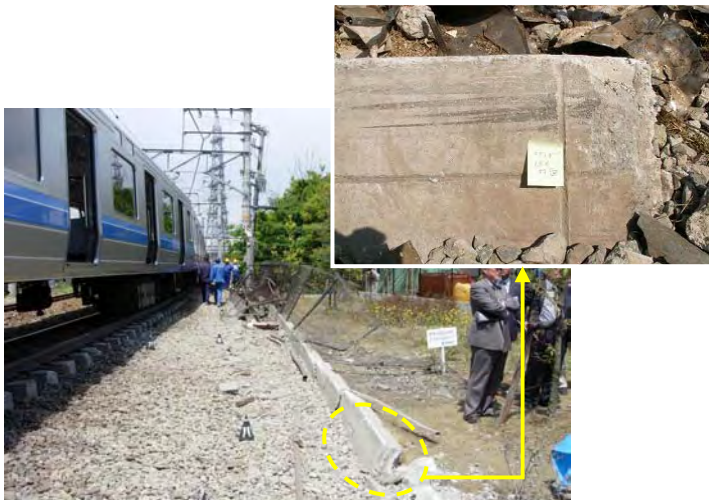
5	フェンス 付着物	1 5 6 番まくら 木脇のフェンス	黒から銅色で 光沢のある付 着物 （薄片状）	Fe O Cr Si Al Ni Ca C	ステンレス	車体
